ANÁLISIS Y DIAGNÓSTICO DEL ESTADO ACTUAL DEL PALACIO NACIONAL DE LA CULTURA 2017

Elaborado por :
EDUARDO ALFREDO OVANDO DORANTES

Proyecto desarrollado por:
EDUARDO ALFREDO OVANDO DORANTES
Para optar al título de
Arquitecto

Guatemala, Enero de 2019

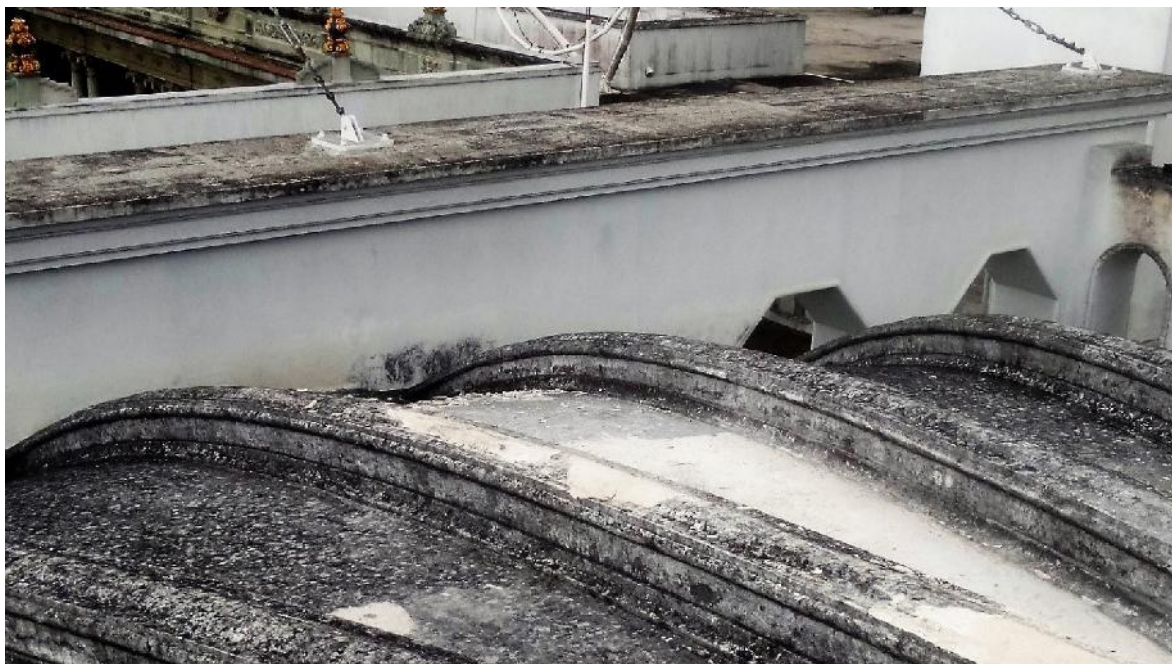
Porosidad del acabado final en cúpula.

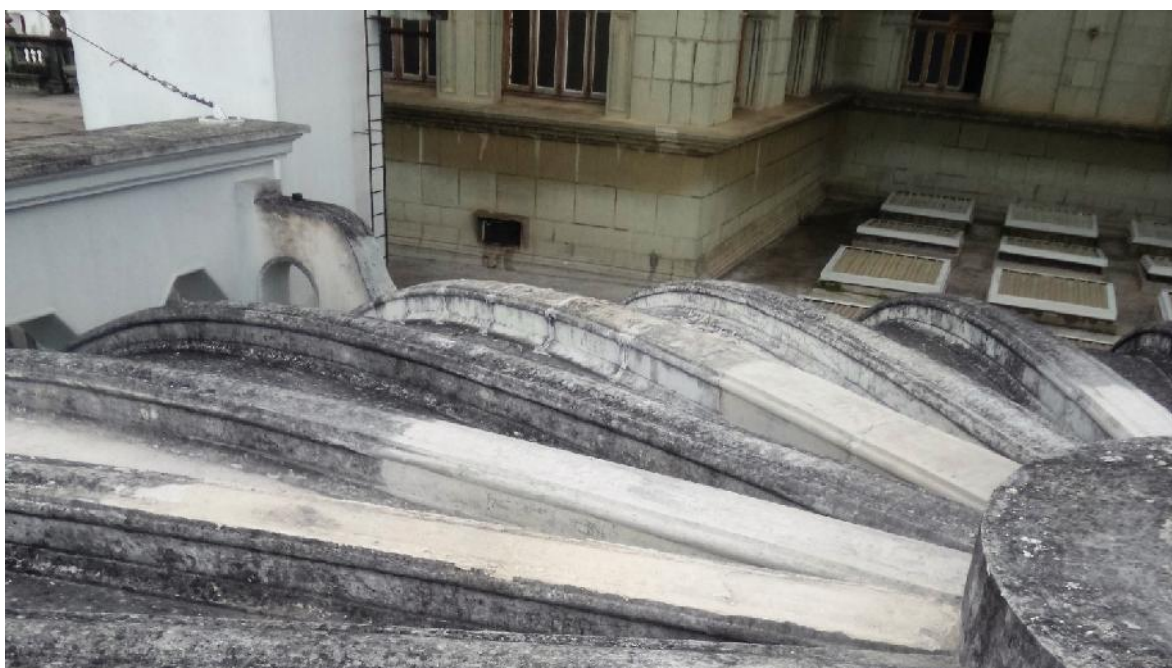
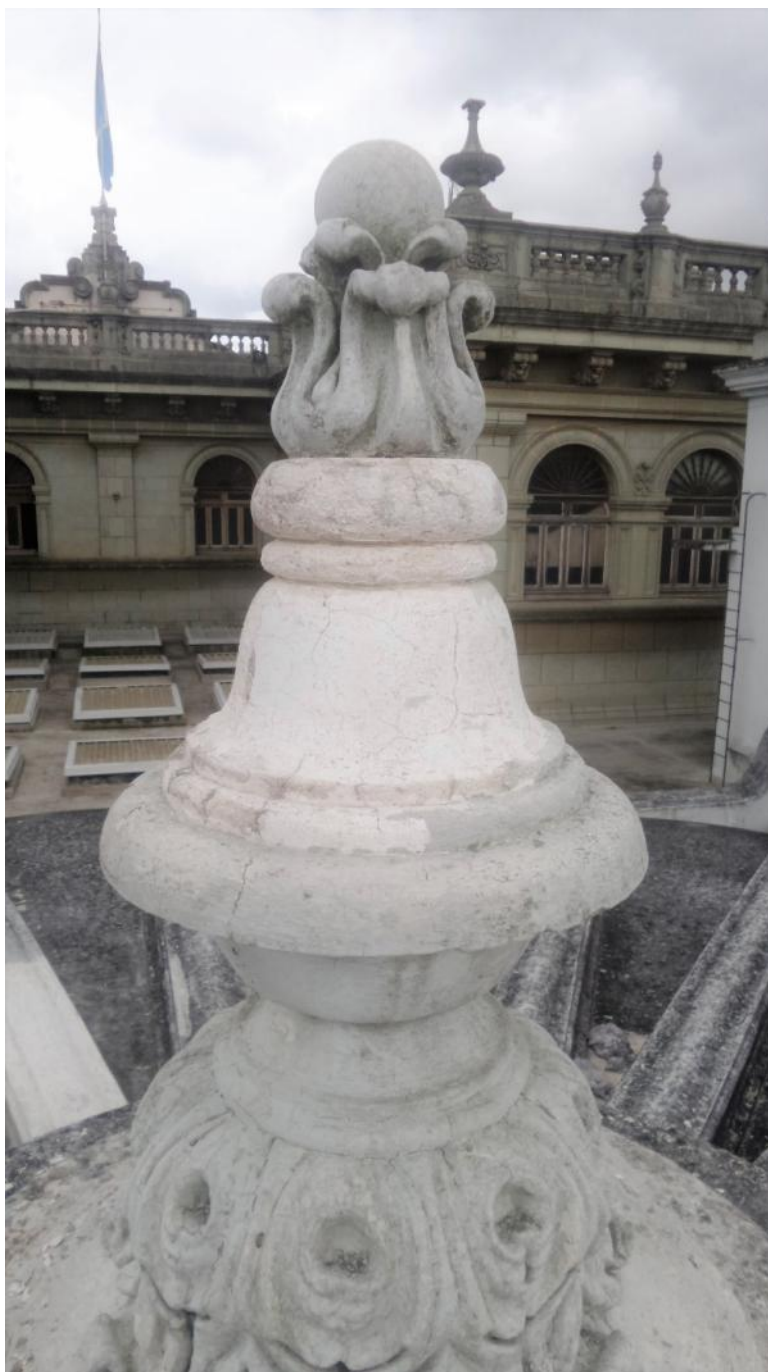
Craquelación del enlucido en detalle de linternilla en remate de cúpula.

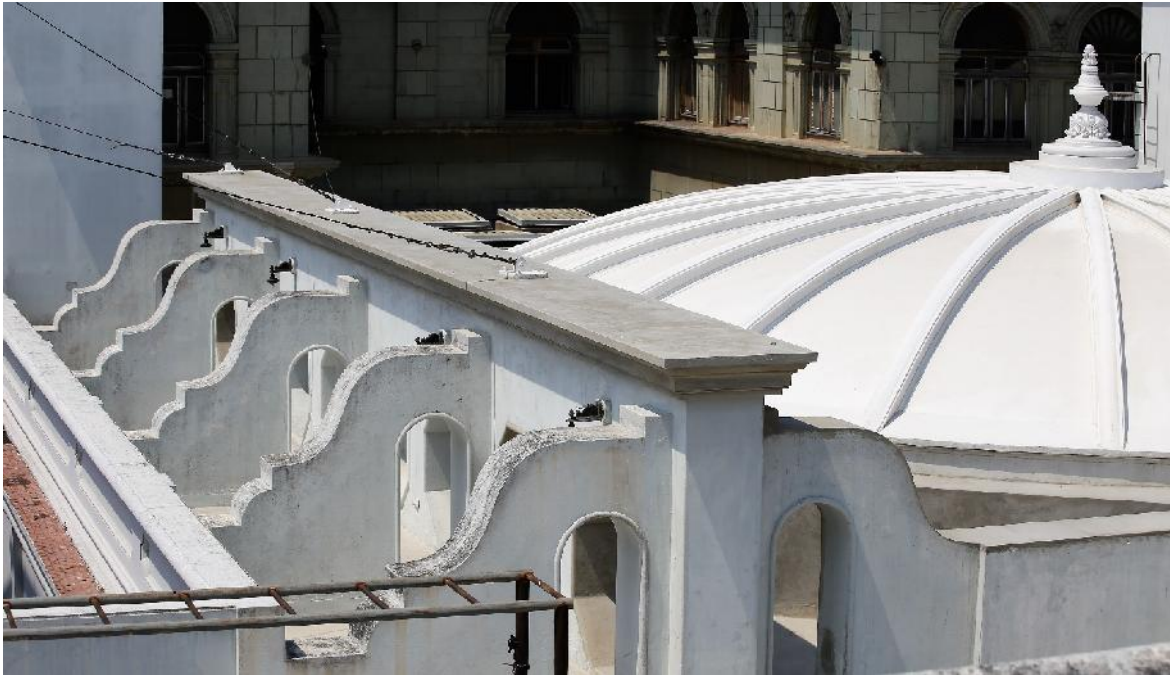
Contrafuertes en viga tipo vierendeel.

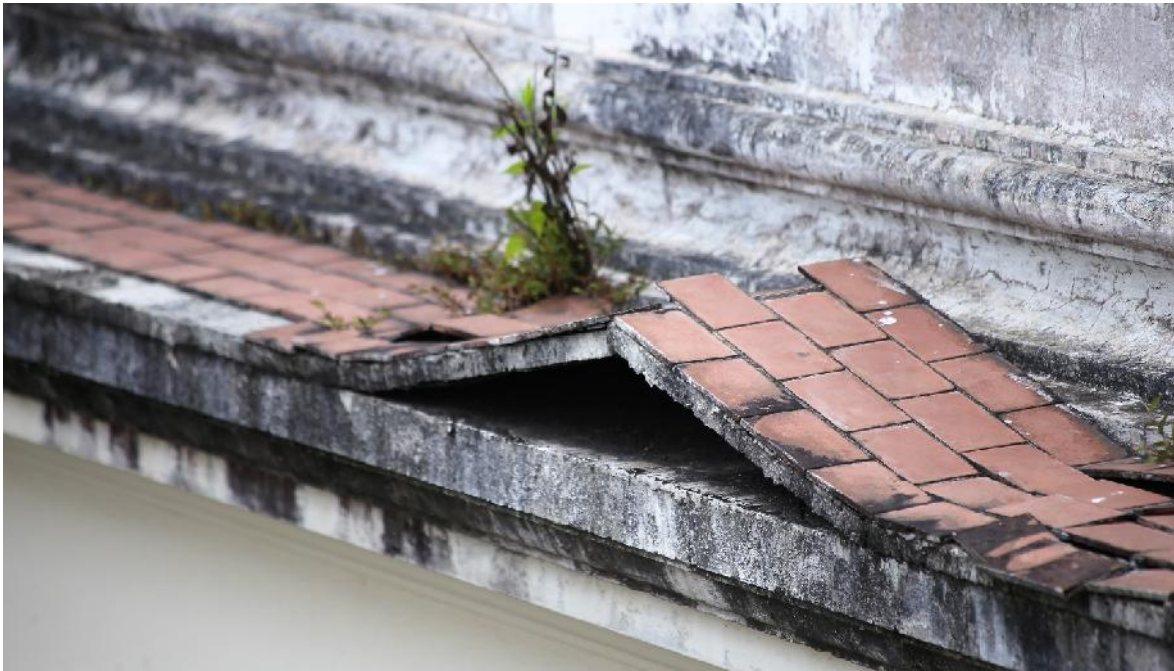
Baldosín en cornisa de azotea patio árabe Sur en patio de la Cultura.

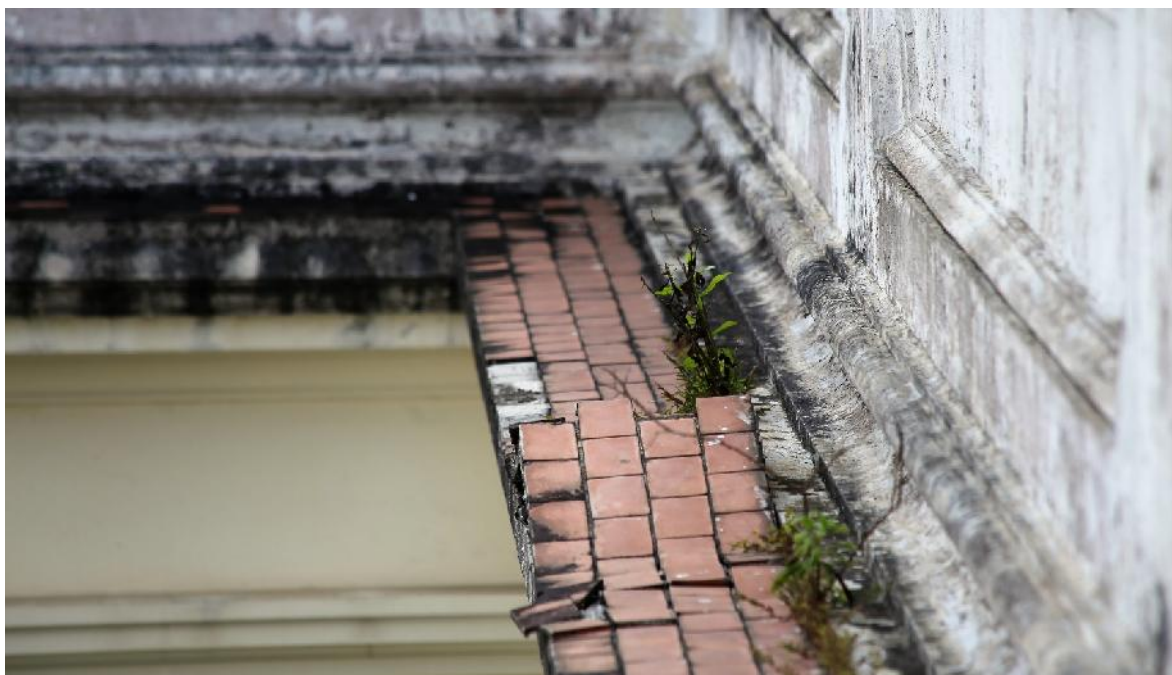
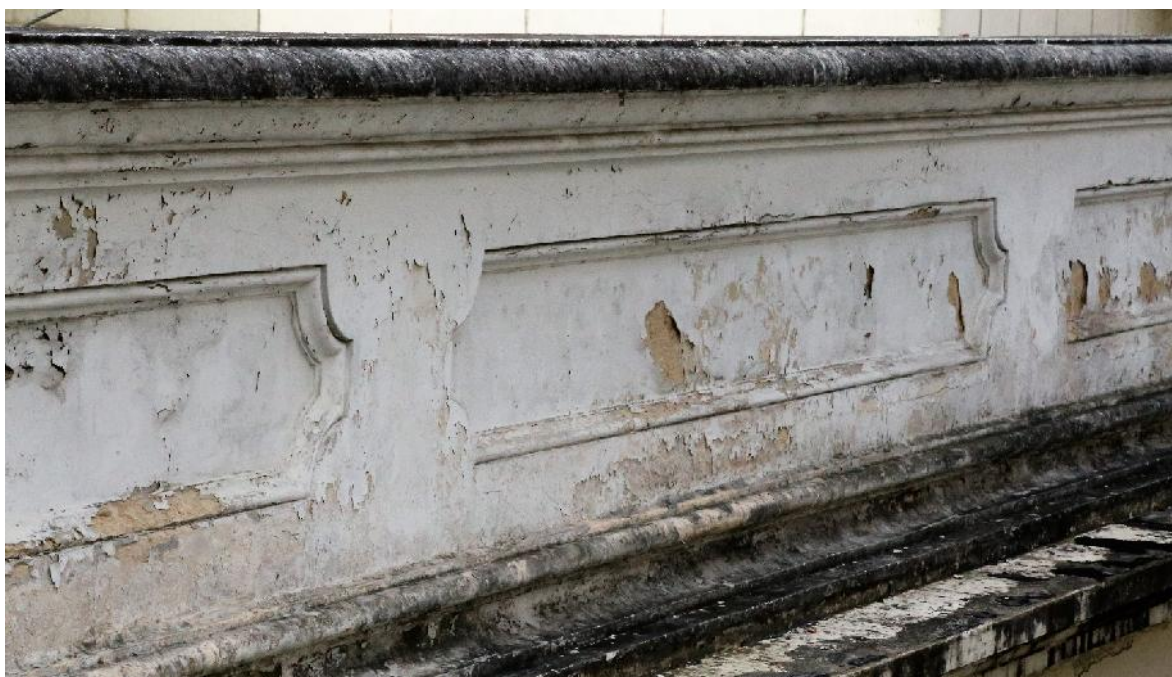
Desprendimiento y poca adherencia de los repellos en azotea patio árabe del margen Oeste.

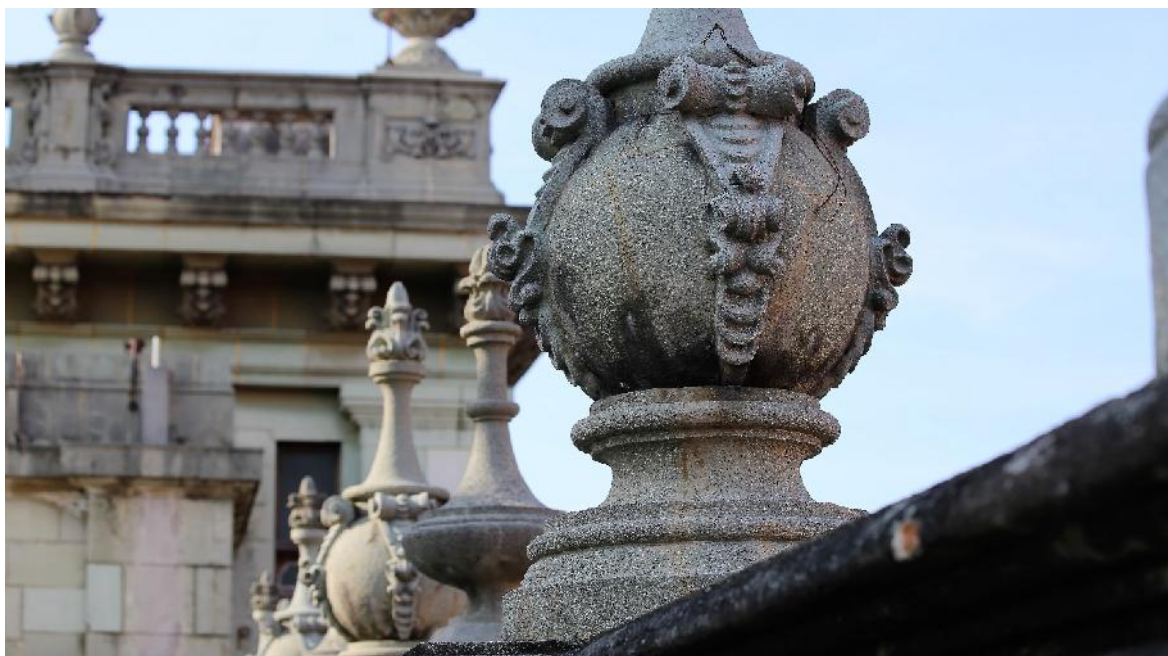
Infiltración de humedad y craquelacion en pináculo.

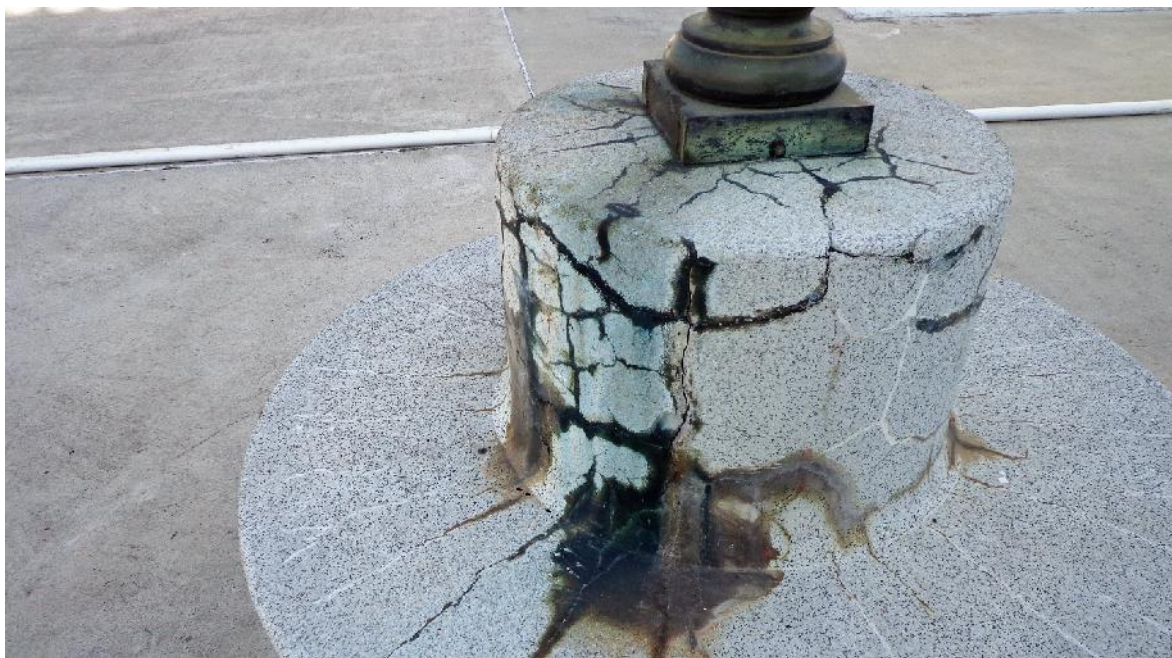
Craquelacion de superficie basal en luminarias.

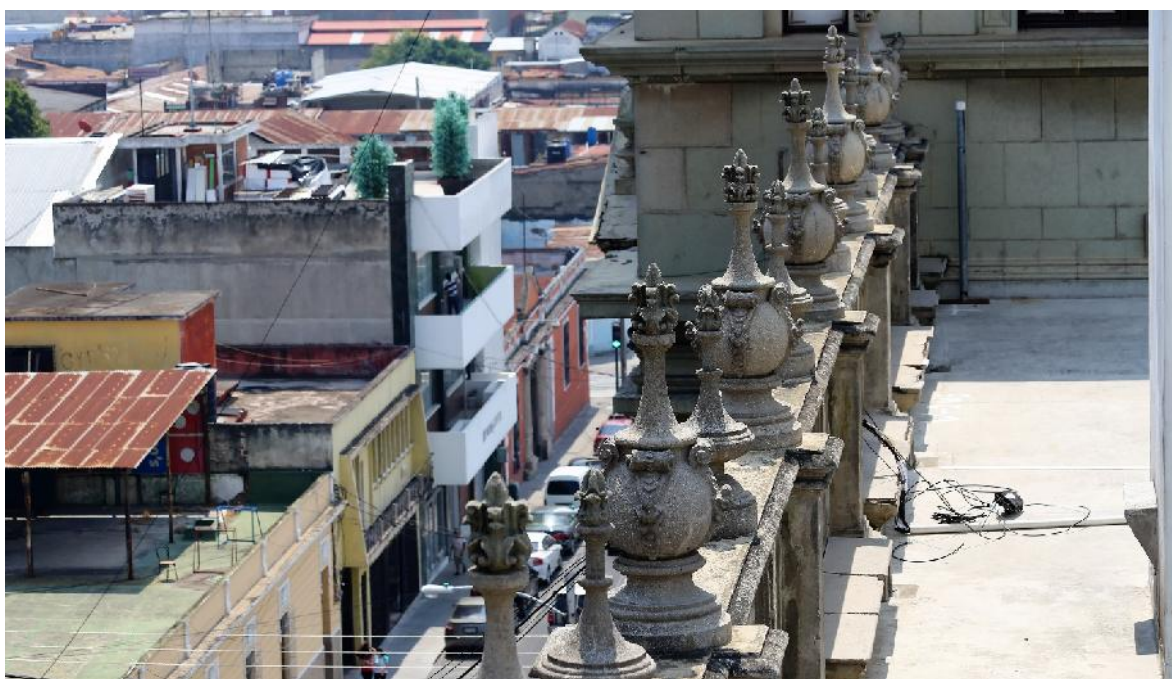
Decoloración por intemperismo en pináculos sobre la quinta calle.

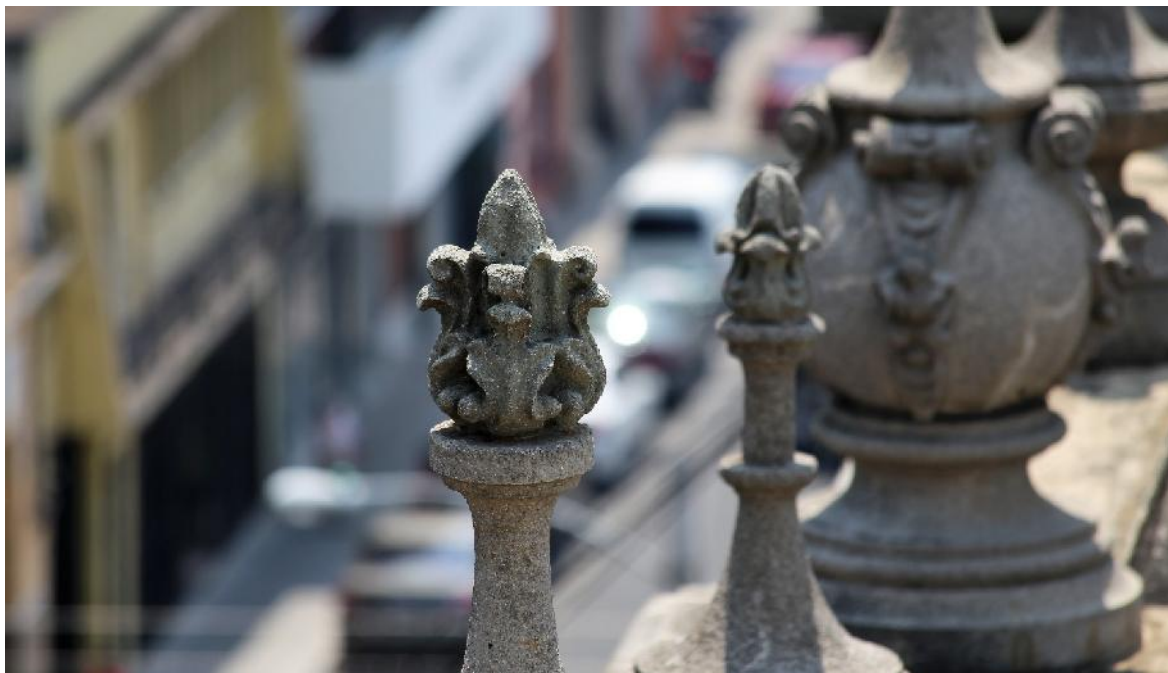
Evidencia de hollín en área interna de detalles de pináculo.

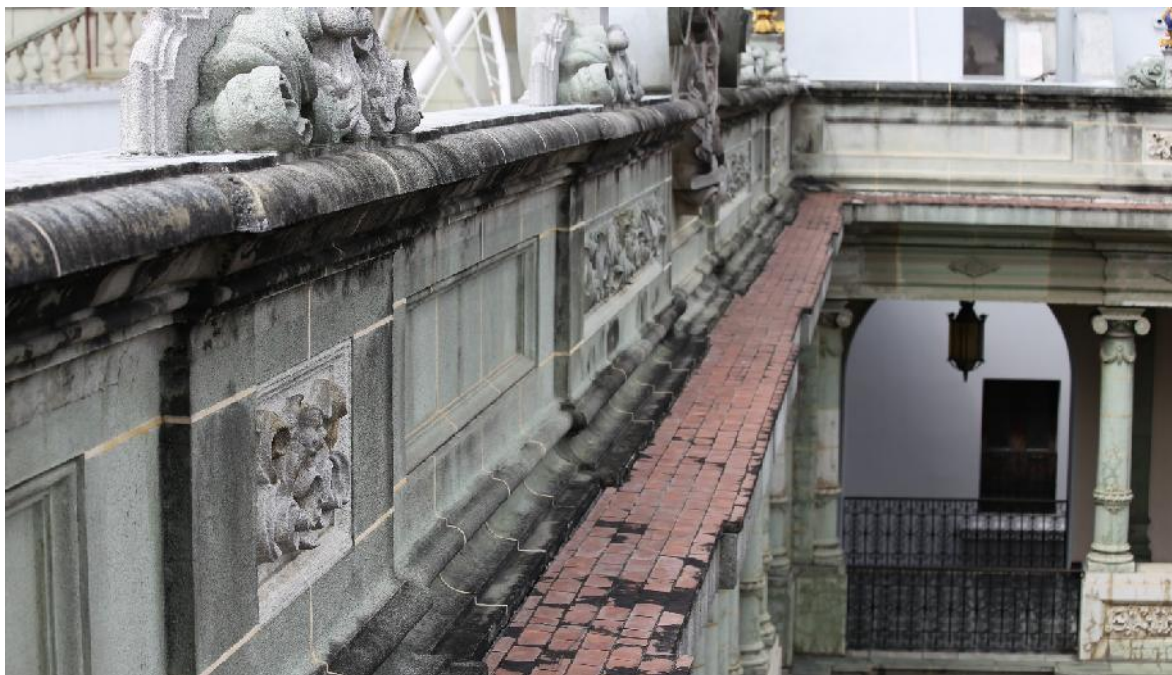
Parapeto en azotea de patio de la Cultura, evidencia de humedad por capilaridad.

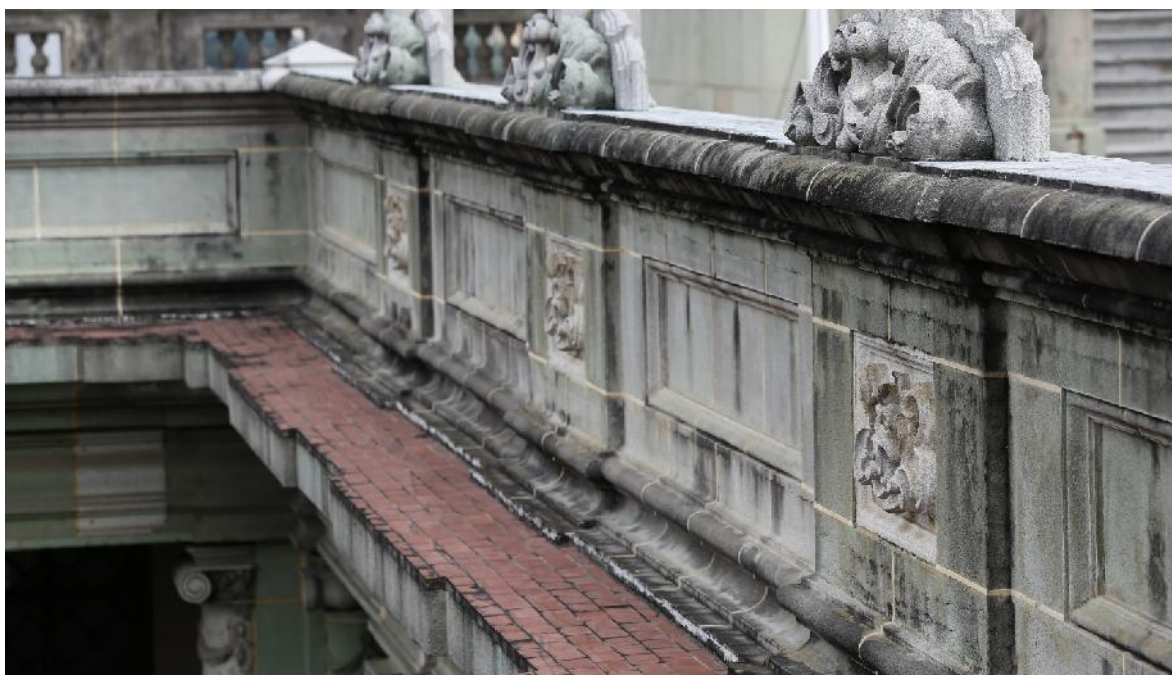
Soltura del baldosín en cornisa de azotea de patio de la Cultura.

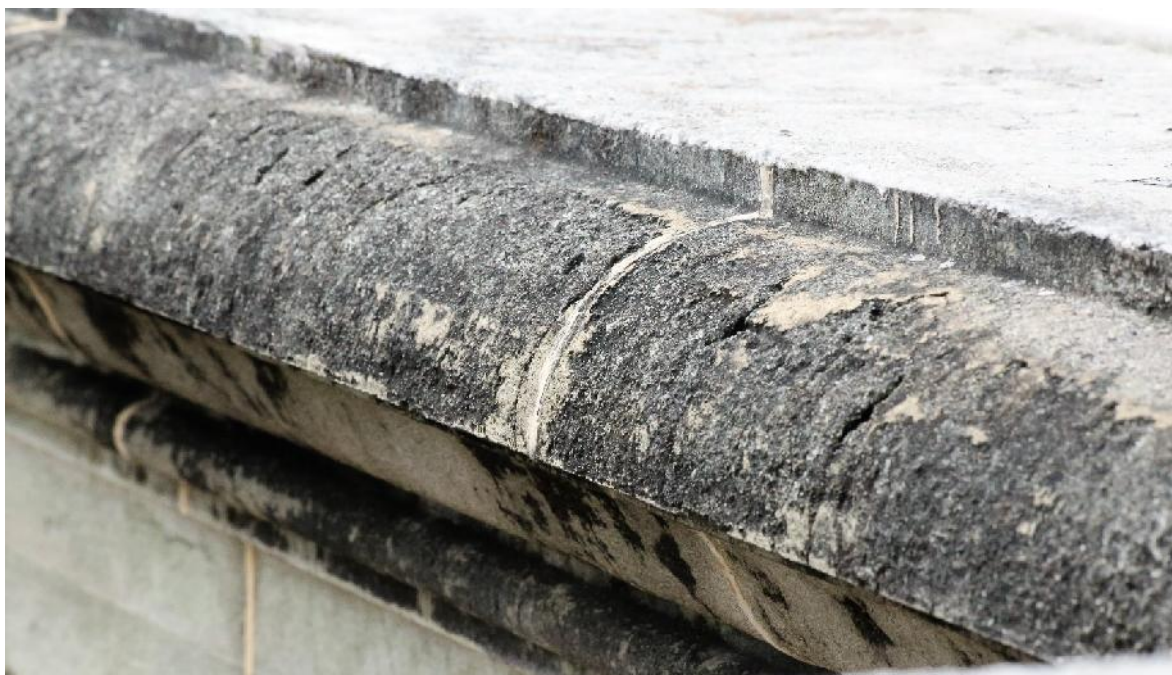
Craquelacion y porosidad en medio bocel de moldura en parapeto.

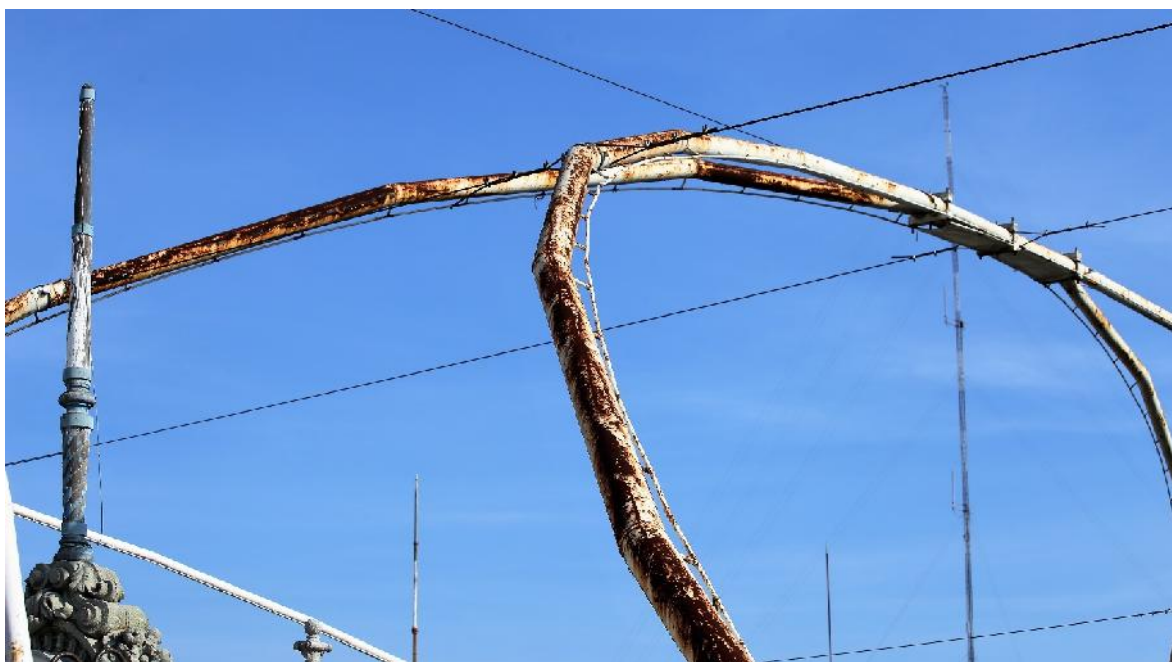
Estructura metálica de cubierta en patio de la Cultura manifestación de oxidación.

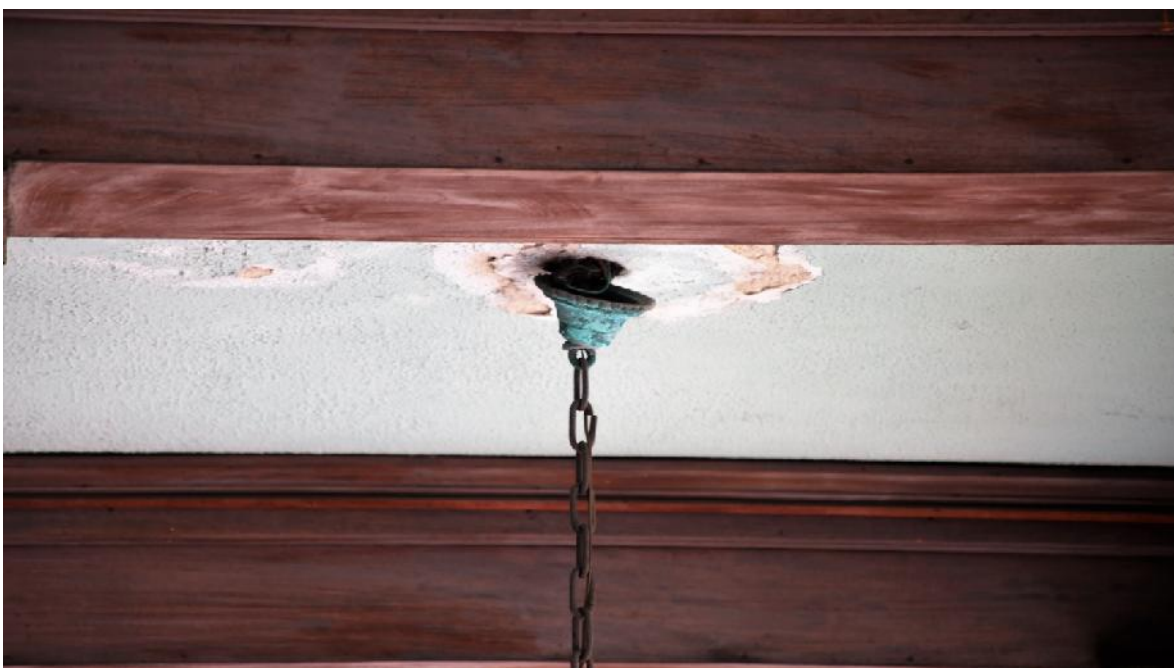
Desprendimiento de plafón en losa de golondrinera.

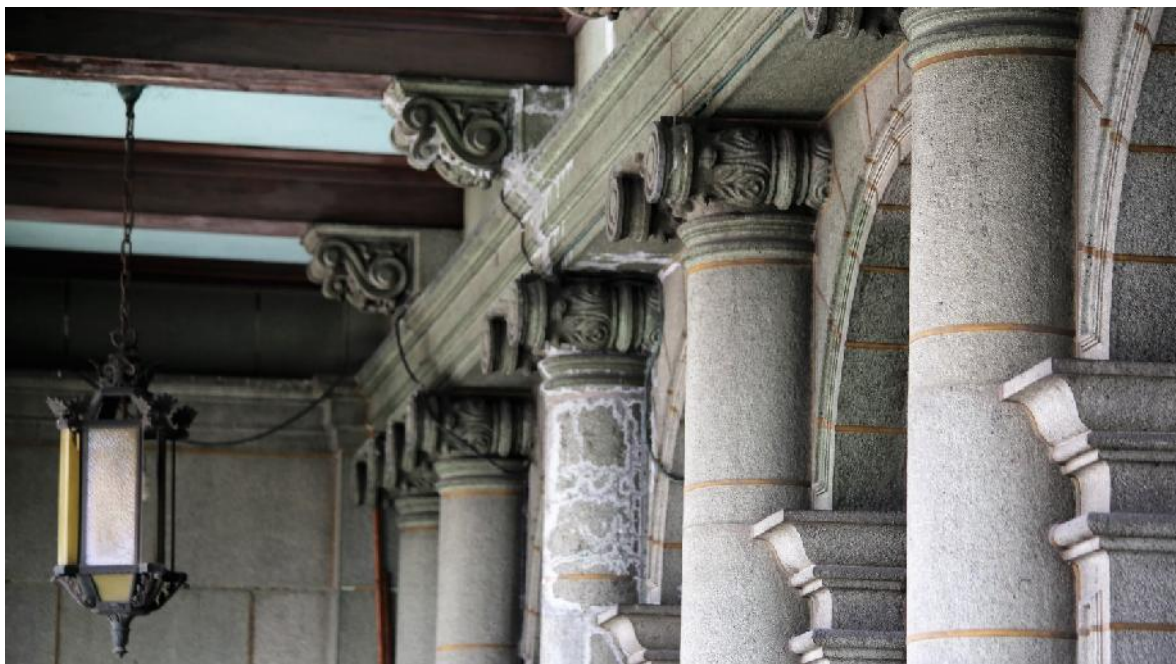
Evidencia de salitre en junta de construcción por infiltración de humedad columna adosada.

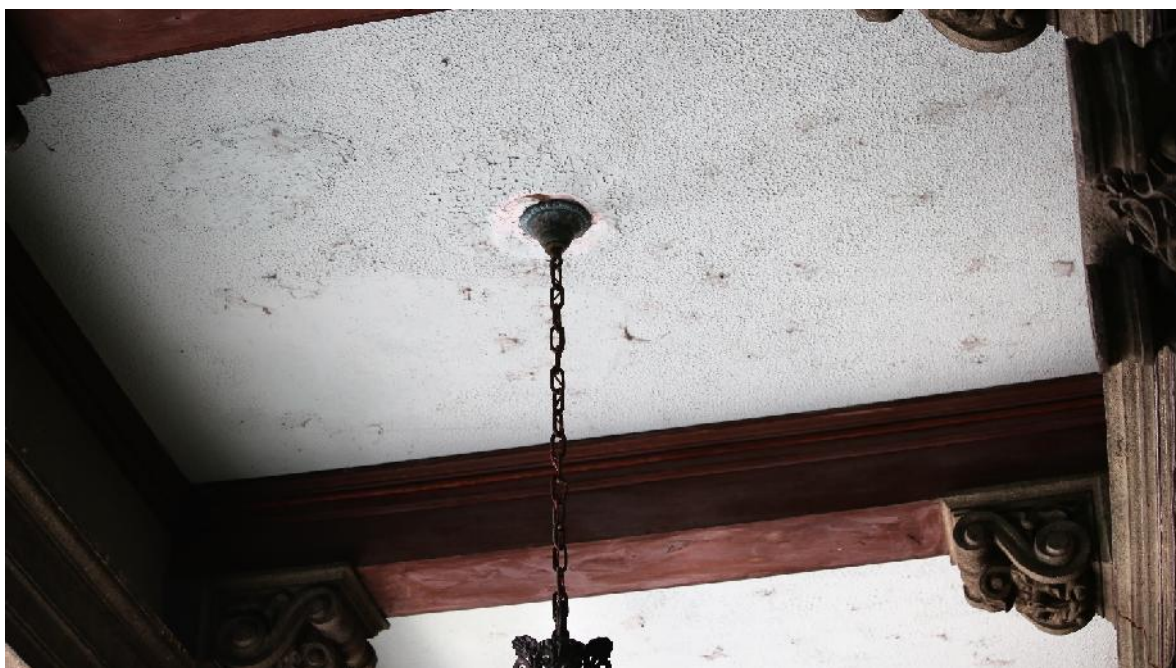
Manchas de humedad en losa.

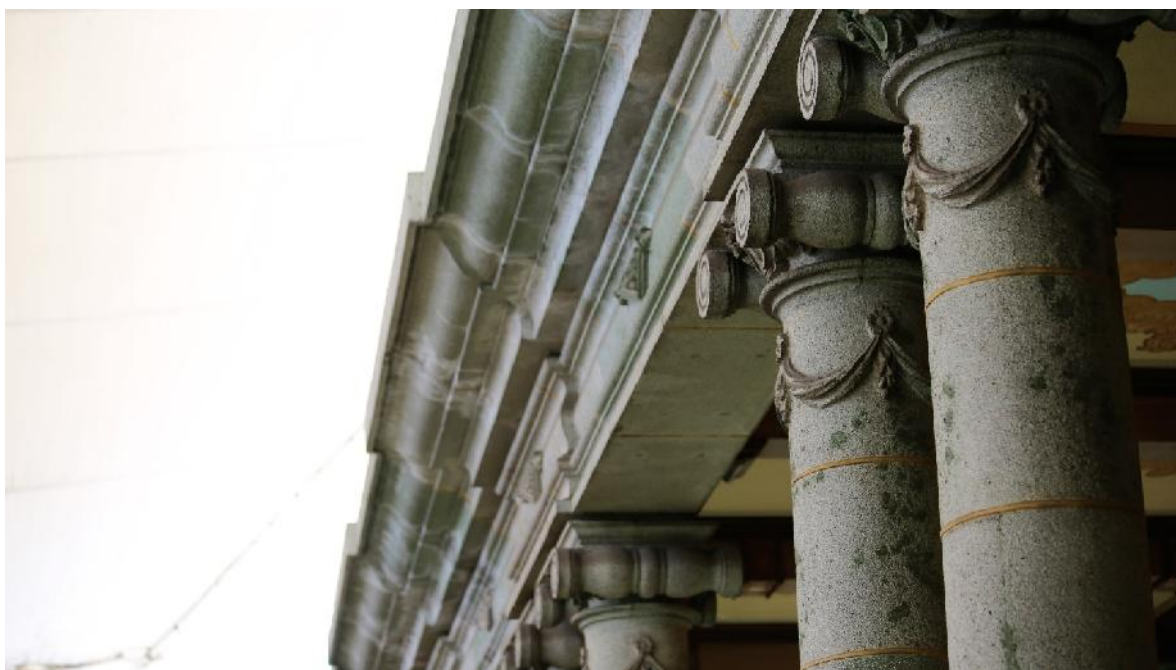
Evidencia de mancha de salitre en área de cornisa.

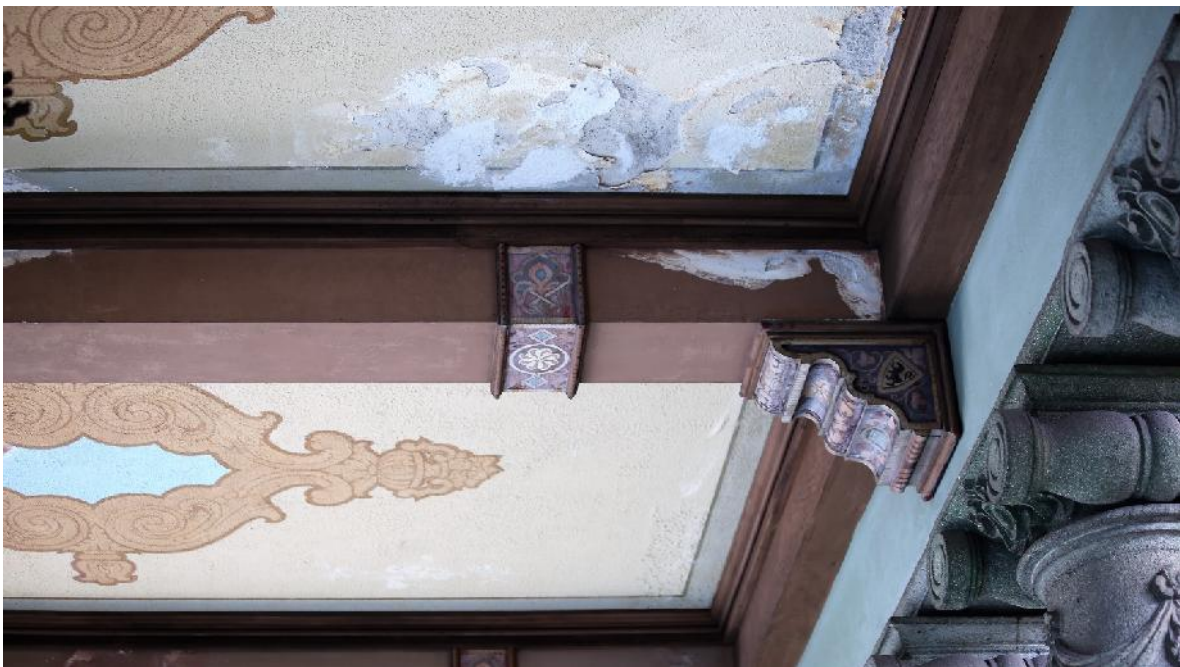
Porosidad en losa producto de humedad.

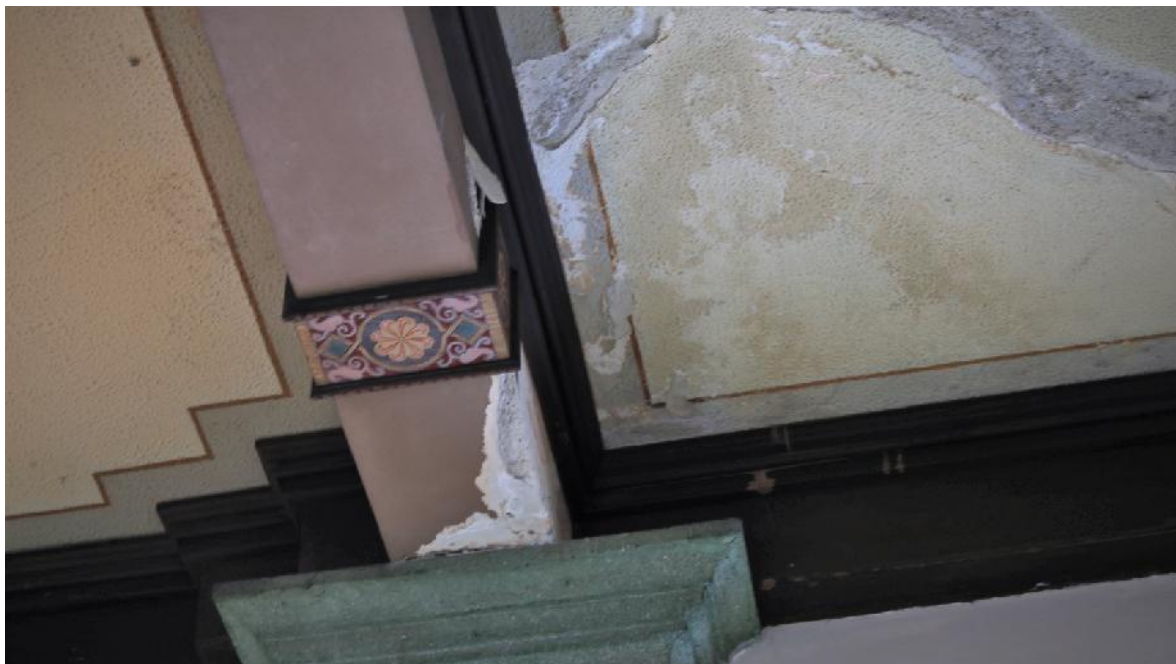
Humedad en pintura en cielo de corredor Sur del tercer nivel patio de la Paz.

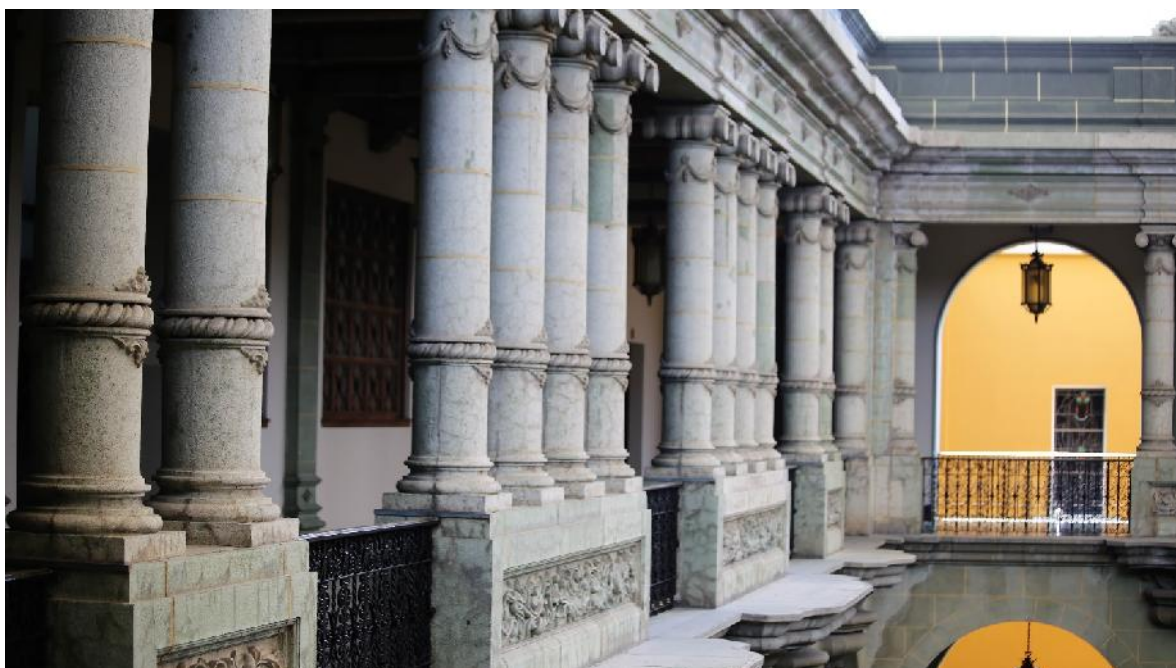
Mancha de humedad en columnas Norte del tercer nivel en patio de la Paz.

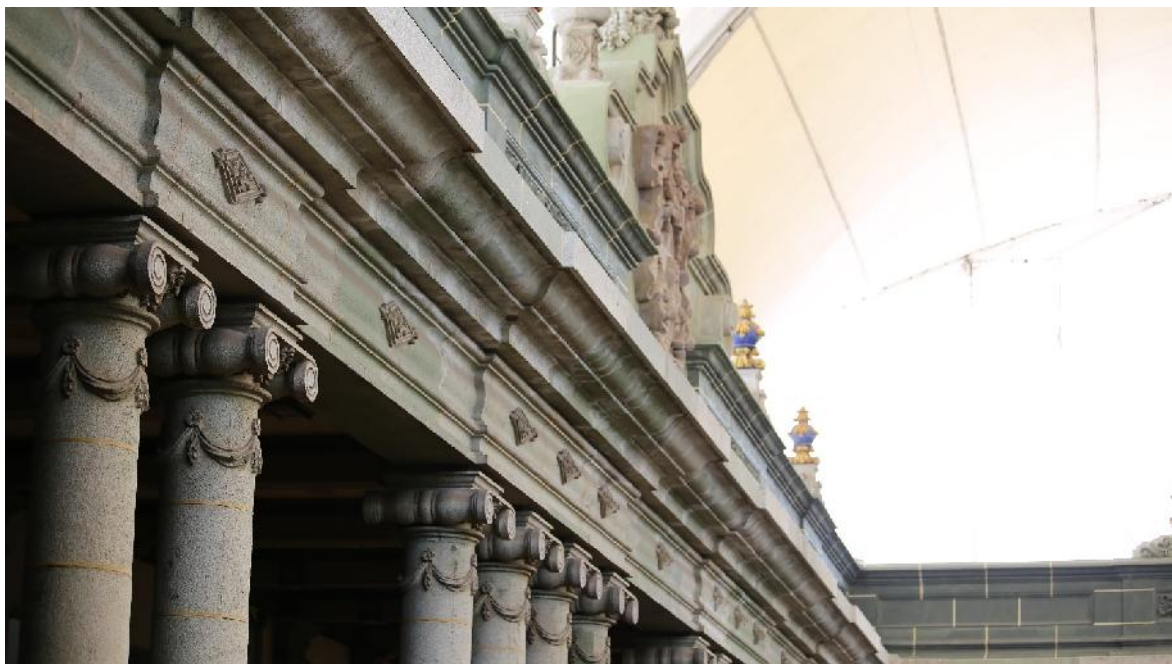
Evidencia de salitre en friso de fachada Sur de patio de la Paz en el tercer nivel.

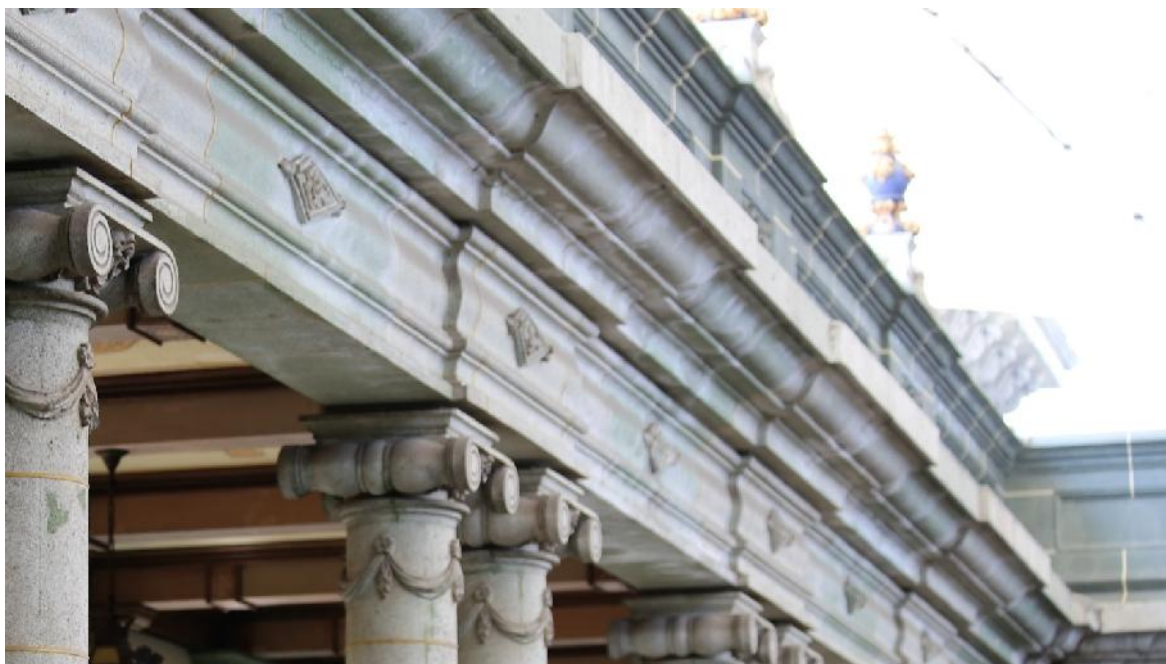
Evidencia de hongo a nivel de socalo corredor Oeste del tercer nivel patio de la Paz.

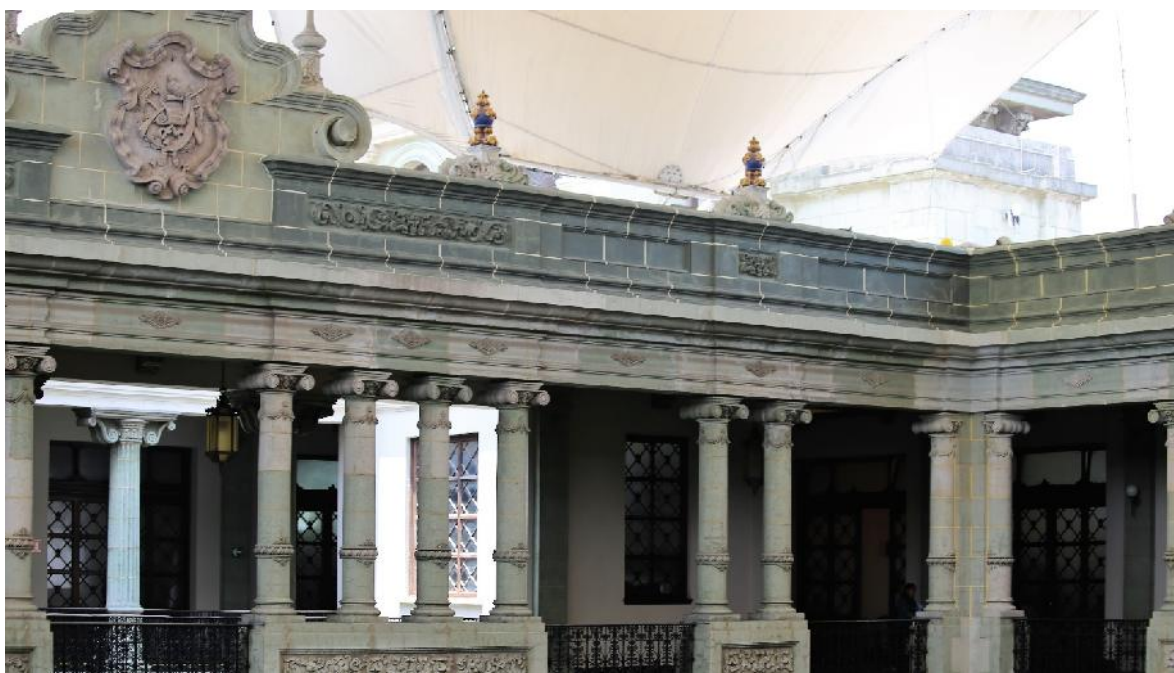
Mancha de humedad en cornisa.

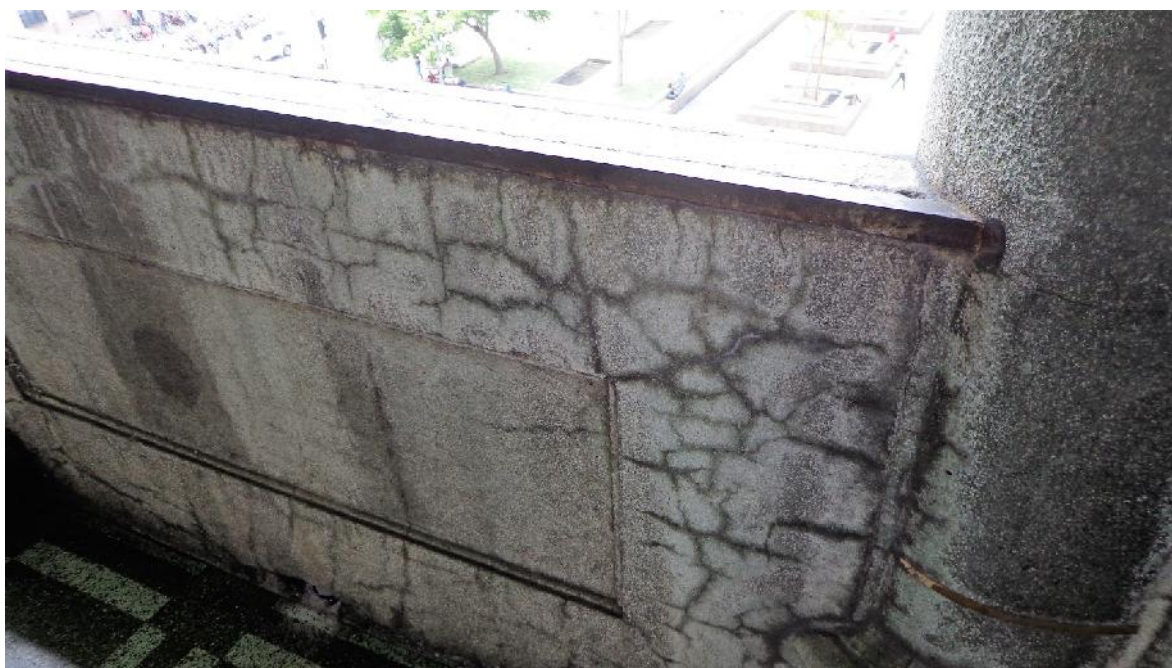
Grietas en baranda de golondrinera Sur del patio de la Paz.

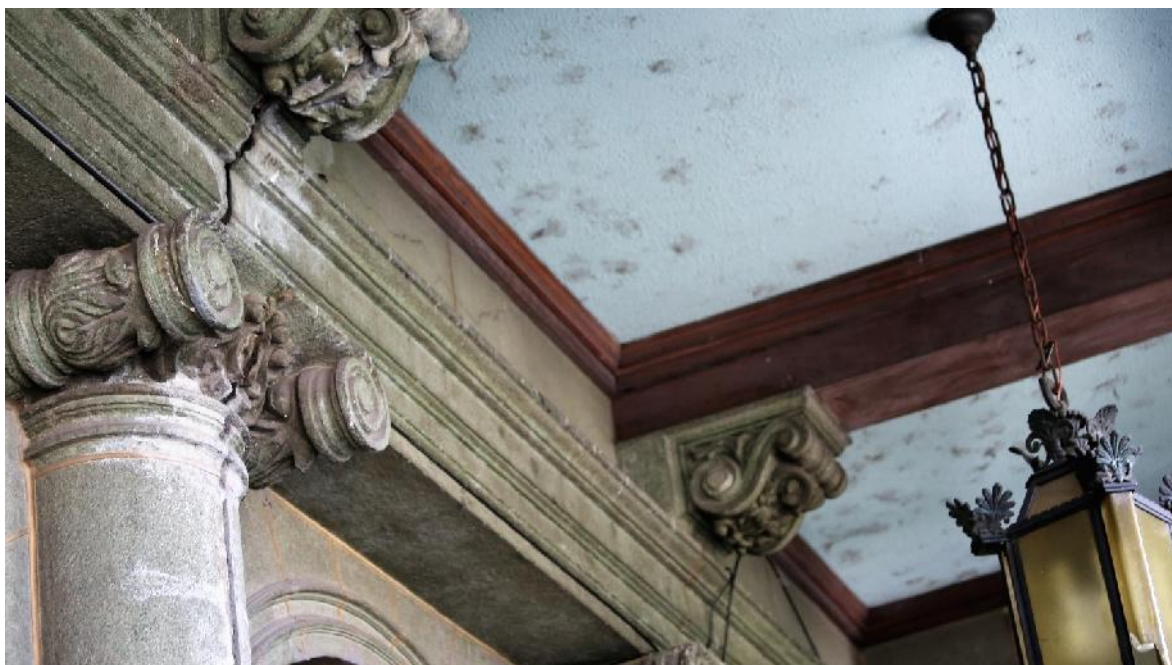
Manchas de salitre en columna adosada.

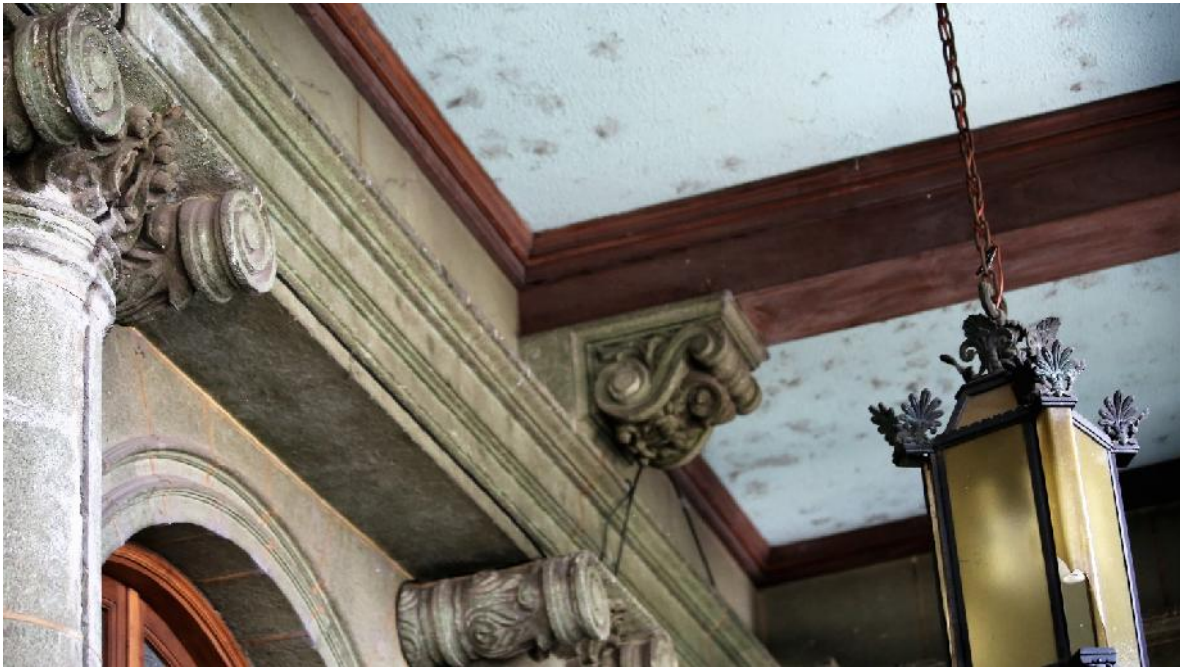
Hollín en partes varias de friso en área de golondrinera Sur del Patio de la Paz.
